広島県
平成30年7月豪雨 災害関連
緊急事業が全て完了

たけはら
災害復旧かわら版
発行：竹原市建設部
第13号

広島県
竹原市
平成30年7月豪雨災害
災害復旧の進捗状況

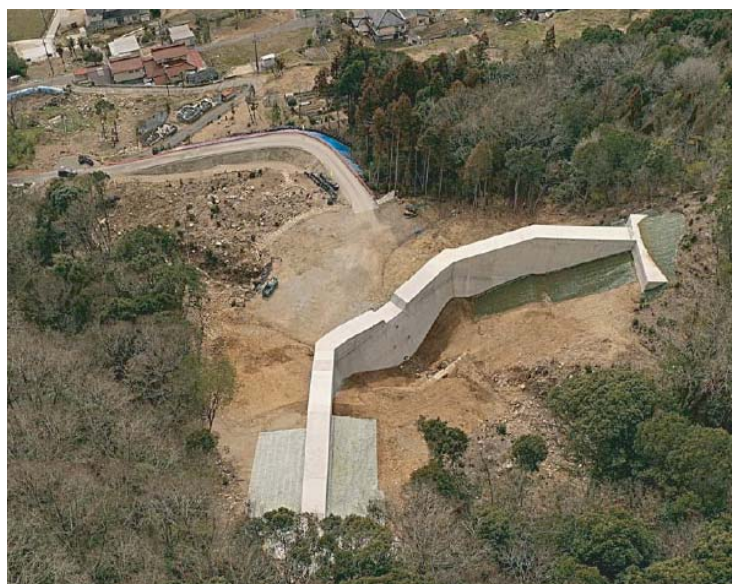
▲賀茂川支川8 緊急砂防事業R3.3完了 別途取付水路工等を発注予定 ▲仮屋谷川緊急砂防事業R2.9完了 継続して取付水路工等を施工

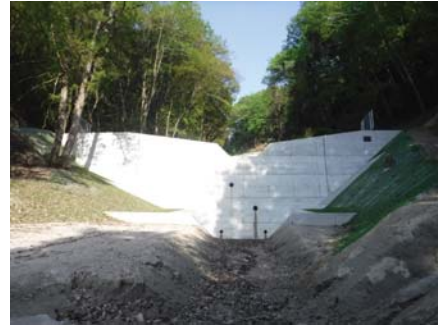
緊急治山事業は、災害により発生したなだれ発生地について緊急に堰堤や山腹工の整備を行うことで荒廃山地の復旧を行います。仁賀町光時地区でも土石流が発生しましたが、緊急治山事業で堰堤が完成しました。

▲本提施工完了(株千田)

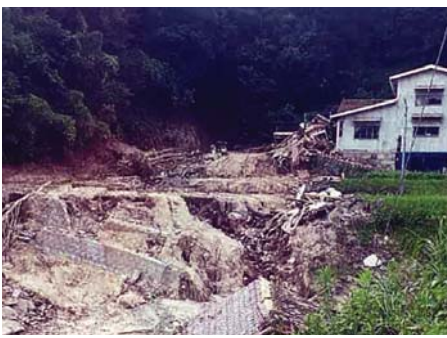
田万里町の国道2号田万里交差点北の、新幹線高架北側山腹斜面では、土石流が発生し多くの被害をもたらしましたが、緊急治山事業による堰堤が完成しました。

▲被災直後

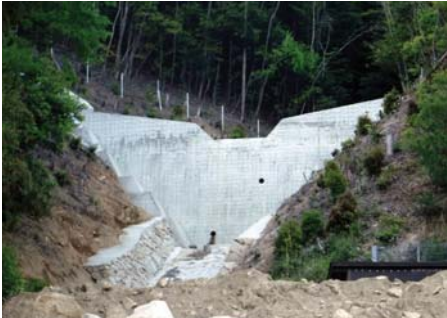
▲本提施工完了(株浜本組)

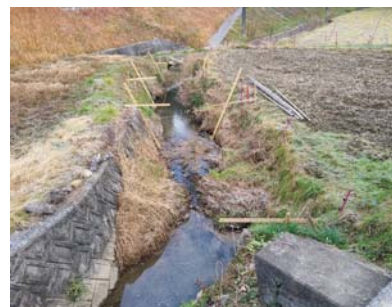
小梨町スポーツ広場東側の小原川では、豪雨により護岸損傷、背後農地から土砂が流出しましたが、護岸復旧工事を完了しました。

▲着工前

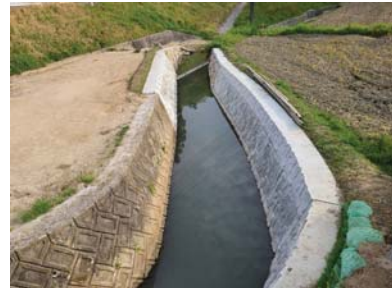
▲工事完成(施工:株渡橋組)

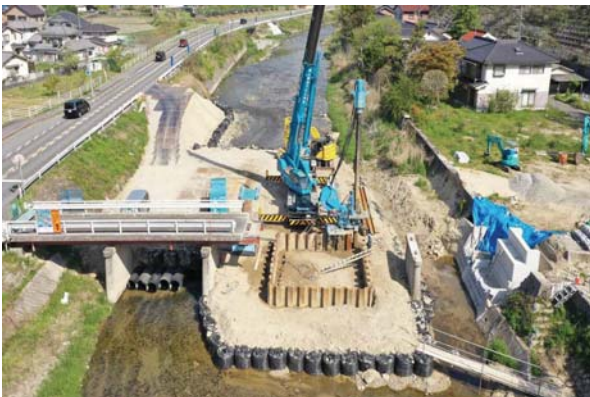
東野町の賀茂川に架かる水ノ口橋は、先の豪雨で橋脚を流失したことから、復旧工事を行っています。現在、基礎と橋脚の築造工事を進めています。

▲橋脚基礎施工中(施工:沖元土建(株))

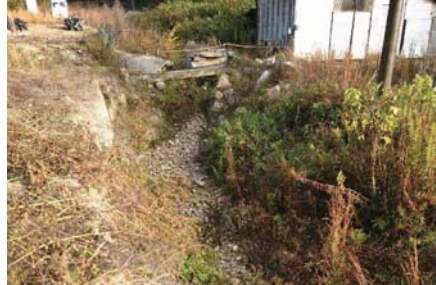
田万里町上田万里堀坂地区では、豪雨により護岸を流失しましたが、コンクリートブロックによる護岸復旧工事を完了しました。

▲着工前

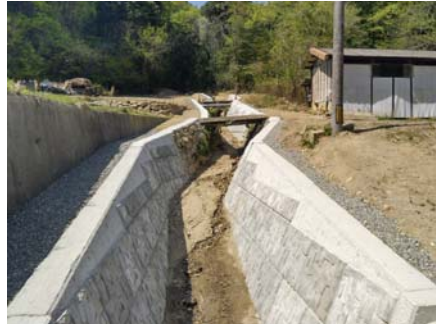
▲工事完成(施工:株岡組)

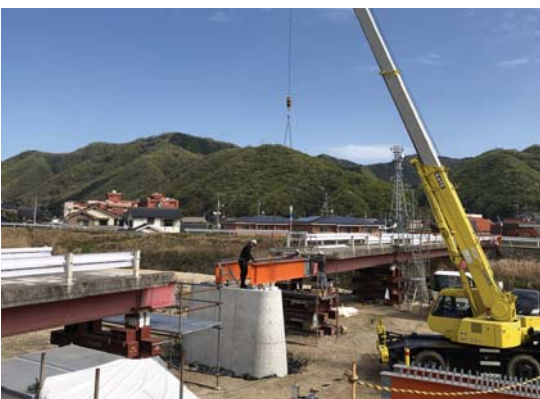
下野町成井地区の賀茂川に架かる上成井橋は、基礎と橋脚築造が完了し、主桁架設や床版工、防護柵工事など上部工を進めています。

▲主桁架設中(施工 株保手濱建設)
